# 運輸安全委員会ダイジェスト

## 船舶事故分析集

### 内航貨物船・内航タンカーの機関故障関連事故等の分析

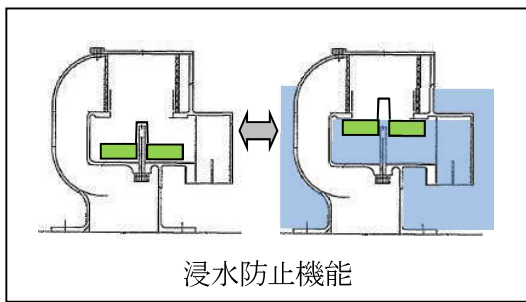
### 空気抜き管管頭金物の概念図

- ・上甲板の左舷側通路に設置（甲板上の高さ760mm）され、通常はキャンバス製のカバーが掛けられていたが、**海上が時化れば海水がかかるような場所であり、先端の管頭金物内部に腐食を生じていた。**
- ・空気抜き管の管頭金物は、円形状の弁により外部からの海水の混入を防ぎ、左舷3番A重油タンク内の圧力が上昇すると外部に空気が抜ける構造になっていた。

**左舷3番A重油タンクに、空気抜き管の管頭金物から海水が混入した。**

- 空気抜き管の管頭金物までの甲板上の高さを760mmから1,400mmに伸ばした。
- 空気抜き管の管頭金物を、フロートボール入り自動開閉型管頭金物に取り替えた。

- 燃料サービスタンクのドレン抜きを適宜行い、ドレンの混入の有無を確認すること。
- 甲板上の空気抜き管の管頭金物の点検及び整備を定期的に行うこと。

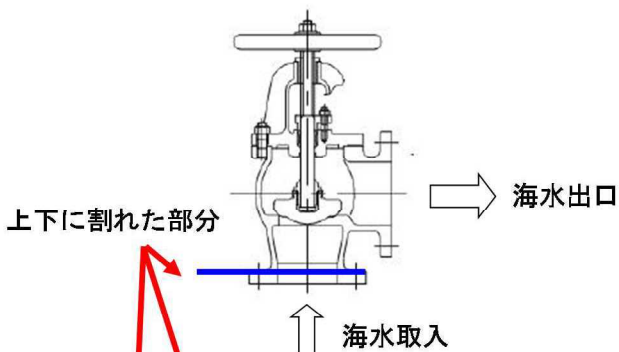
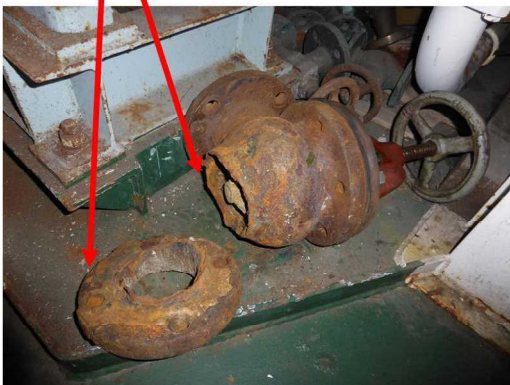
〈 冷却海水取入弁 〉

- ・本船は、冷却海水取入弁に海水出口管を取り付ける際、**弁側と海水管側のフランジが合わず、ボルト穴がずれており、海水管に鉄棒などを掛けてフランジ同士を合わせて取り付けていた。**
- ・本件取入弁の摺り合わせ整備 平成 25 年 3 月入渠時

- ・冷却海水取入弁は、**下部に歪<sup>ひずみ</sup>が生じて応力が掛かり、応力腐食割れによって破口が生じた。**
- 事故後、冷却海水取入弁を取り外そうとしたところ、腐食しており上下に割れた。

- 入渠して全てのシーチェスト付きの弁が開放点検され、右舷及び左舷シーチェストの肉厚計測等の点検が行われ、配管に取合いの悪い箇所が認められたため、修理を行った。

- 海水管を取り付ける際、海水弁に歪が生じないようにすること。
- 機関室の見回りを行う際、機関室の底面を清浄な状態に保ち、海水管からの海水漏えいなどによるビルジ量の増加に注意すること。
