# マリンエンジニア

No. 854

# I. Functionテストによる主機関燃料ポンプ固着トラブル

# Ⅱ．燃料油による主機関トラブル

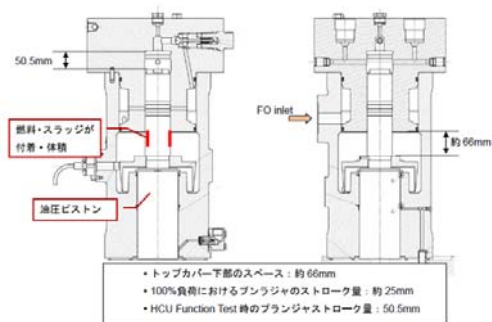
## 燃料ブースターポンプ概要 Fuel Booster Pump Outline

開放点検時、プランジャ摺動部の下部にスラッジ分が多量に付着、堆積した状態であることが確認された。トップカバーとプランジャにおいて機械的な損傷はなかった。

- 通常運転によりポンプ内部が汚れた状態でCyclic Test(\*3)ではなく、FunctionTestを実施したためプランジャが通常運転時より大きな動きをしたことでスラッジによる固着を生じた。
- 製油過程上の粘度規格、燃料の硫黄分調整等のために添加されるGO等の軽質油での調整がスラッジの析出を増長している可能性も考えられる。

During the overhaul, the crew found a large amount of sludge accumulated in the area below the top cover (marked in red in the diagram). The top cover and the plunger did not have any physical damage.

- メーカーより出されている整備後のTest実施要領を再度、船舶管理会社、乗組員に周知する。
- Functionテスト実施制限の徹底、燃料ブースターポンプの定期的な開放整備を実施する。

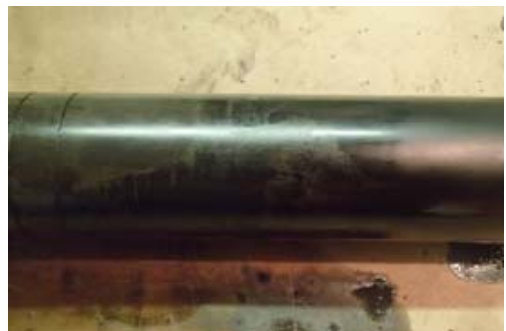
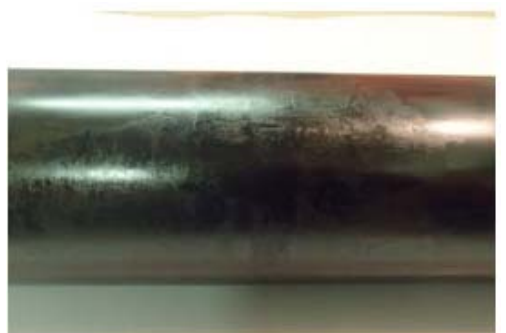
着岸後、No.3 cyl FOIPを予備完備品と交換、開放点検したところSoft Carbon (Sludge) がPlunger／Barrel Topや内部部品に堆積しているのを発見。内部部品を開放掃除して組み立て。

写真－1 Plunger掃除後 かなりのカーボンスラッジが見られた

Photo-1 Plunger after Cleaning

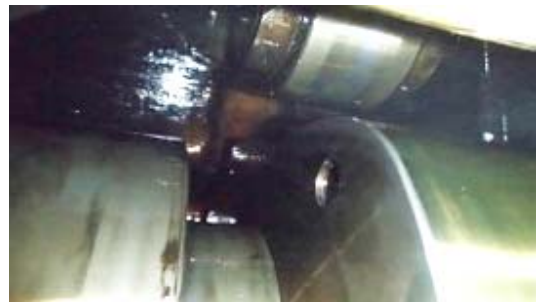
写真-5 Pump Roller no contact  
Photo-5 Pump Roller no contact

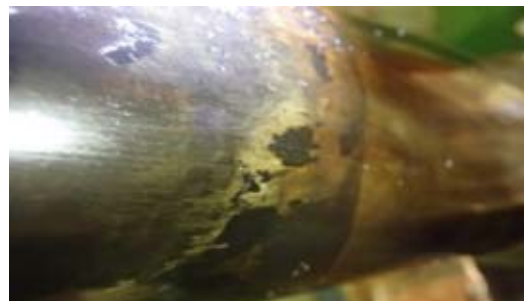
写真-6 Hard Deposit inside barrel  
Photo-6 Hard Deposit inside Barrel

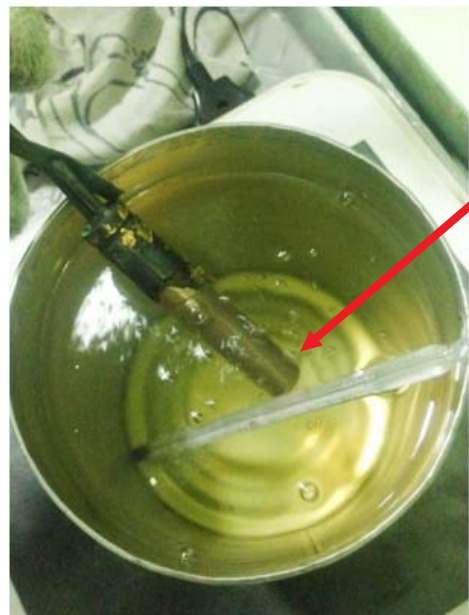
トラブル後の調査で、危急停止用冷却水温度スイッチの感温筒先端部に破孔が見つかった。破孔部から冷却水圧力がかかり、危急停止用冷却水温度スイッチが誤作動、危急停止に至ったと考えられる。

写真－1 感温筒から噴出した気泡

Photo-1 Bubbles from the Temperature Sensing Tube

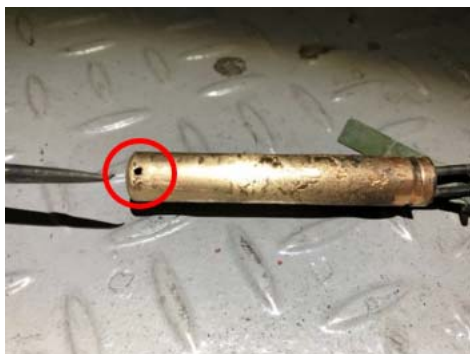
力を入れずともφ2mmの穴が開いた（写真2）。

写真－２ 感温筒破孔部  
Photo-2 Hole on the Tube

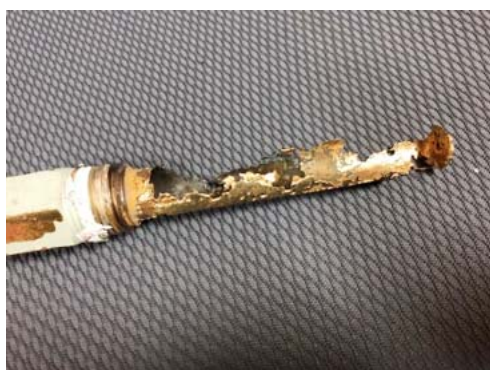
また、感温筒が入っていた鞘管を抜き出したところ、鞘管は原型を留めぬ程腐食されていたことも判明した（写真3）。

写真－３ 腐食した鞘管  
Photo-3 Corroded Sheath Pipe

また、メーカーからは温度スイッチの場合、6年毎の交換を推奨されており、今回の件は、経年劣化によるものと推察する。

Later, the sheath pipe in which the temperature sensing tube was housed was withdrawn, and it was heavily corroded, almost losing its original shape (Photo 3).

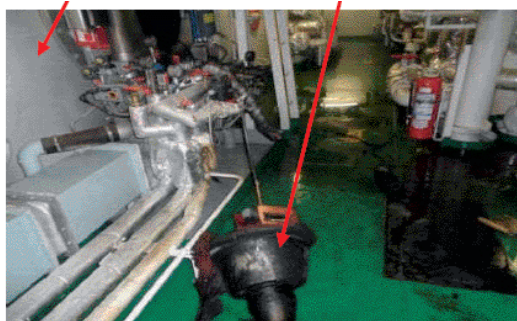
現場調査、本件燃焼装置の製造会社（以下「B社」という。）担当者の口述並びに機関士A及びA社の回答書によれば、バーナユニットドアがロック機構及びヒンジ部の破損により脱落し、二次空気ノズルが吹き飛ばされて曲損し、焼けた作業服の一部が二次空気ノズルに付着していた。（写真2.3-1、写真2.3-2 参照）

写真2.3-1 バーナユニットドア

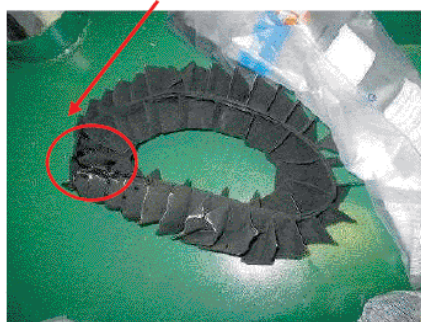
写真2.3-2 二次空気ノズルの曲損状況等

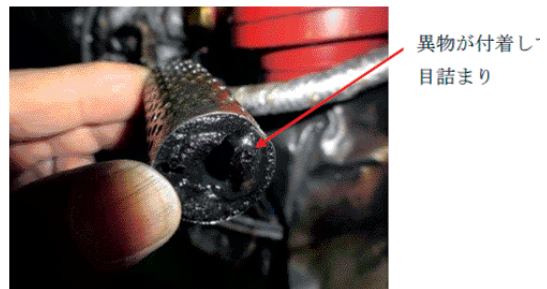
B社担当者は、こし器②を開放して点検したところ、内部に異物が付着して目詰まりしているのを確認し、掃除したのち復旧して燃料ポンプを運転したが、当初、FOの圧力が

写真2.9-1 こし器②目詰まり状況

B社担当者は、MGOサービスタンクの底部にスラッジ分がたまっていると思い、ドレン切りを行ったが状況が改善されず、本船が所有していた‘低温時におけるパラフィンワックス析出防止剤’（以下「ワックス防止剤」という。）をMGOに加え、更に圧力調整弁により圧力を調節したことにより、FOの圧力が約0.3MPaを維持し、圧力の低下がなくなったことを確認した。

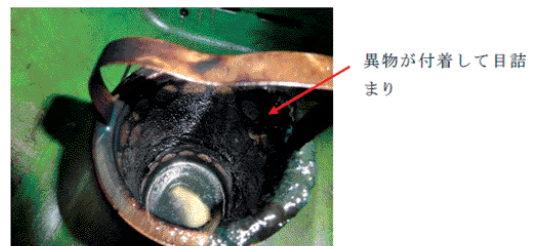
B社担当者は、再度、こし器②を開放して点検したところ、内部に異物が付着して目詰まりしているのを確認し、こし器①を開放して点検したところ、こし器①の内部にも異物が付着して目詰まりしているのを認めた。（写真2.9-2 参照）

写真2.9-2 こし器①目詰まり状況
