## ◀ 会社紹介 ▶

### 「顧客と共に装置の確実な作動状態（健全化）を目指す」

株式会社カシワテック 矢 野 満 寿

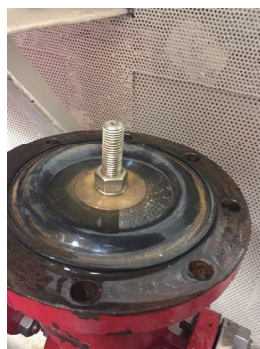
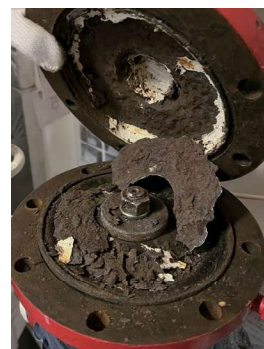
##### ＜消火装置 消火液混合装置の腐食例＞

正常状態

腐食により作動不可

非認定業者は幾つもの消防機器や装置の点検を一括（パッケージ）して業務を請け負う事が多く、管理会社にとってはコストや手間を抑えられる反面、装置の基幹構成や機能を理解できていない場合があります。また、パッケージ扱いのデメリットとして個々の

点検に十分な時間を確保する事が難しく、目視のみの表面的な点検が主となりがちであり、不具合の症状や兆候を見落とし、結果として装置が起動できない深刻な事態に陥るケースもあります。

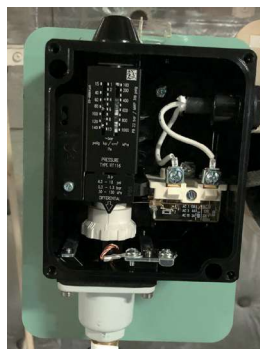
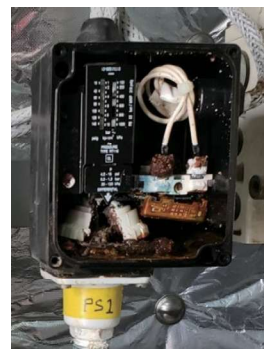
##### ＜消火装置 装置起動用機器の腐食例＞

正常状態

腐食により作動不可

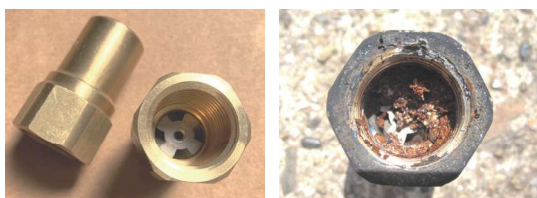
#### <放水ノズルの詰まり例>

新品

目詰まり状態

消火装置の場合、Fire drill や定期点検後に、通水された海水 / 清水 / 消火液を適切に排出や洗浄をする必要があります、これを怠ると配管内部が腐食し、腐食による錆などの不純

物が混合装置や放水ノズルを詰まらせ、装置性能を著しく低下させるリスクがあることから、乗組員による定期的且つ適切なメンテナンスが必要です。

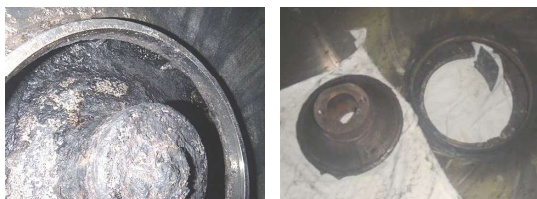
#### <イナートガスファンの不具合例>

防爆装置であるイナートガス装置の場合、装置使用後にイナートガスファン（IG FAN）内部の十分な洗浄が必要であり、これを怠ると異物がインペラーに付着／堆積しアンバランス状態を誘発するほか、インペラーが破断する事故も発生しています。加えて、製造より10年が経過しているインペラーについては金属疲労の懸念もあるため、入渠毎に非破壊検査（浸透探傷試験）を行うことを推奨しております。

インペラー異物堆積

インペラー破断

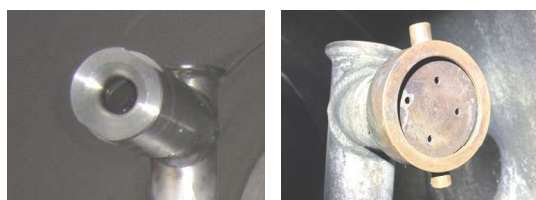
#### <イナートガス発生装置の冷却水ノズル>

イナートガス発生装置の冷却水ノズルにスプレーパターンや放出量が異なる非正規品が使用されたケースがあり、その結果、冷却効率が不足しガス温度の上昇により、下流側の樹脂製品やラバー製品が熔解するなど二次被害が発生しました。

正規品ノズル

非正規品ノズル

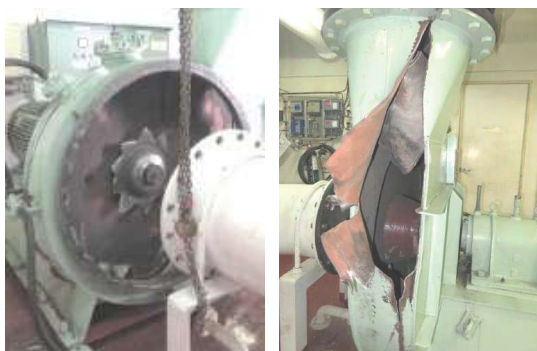
#### <インペラー破断による被害例>

その他の例として、IG FAN のインペラーに非正規品が使用されたケースがあります。尚且つ異なる材質で製作され、重量や材料の強度が異なる為、インペラーボスや軸受、そしてシャフトやモーターに過大な応力が掛かり、インペラーが破断する事故も発生しております。インペラーの破断のトラブルは装置使用後の洗浄不足によるインペラーのアンバランス状態でも同様に起こり得ます。

インペラー破断

インペラー飛び出し

モーター損傷

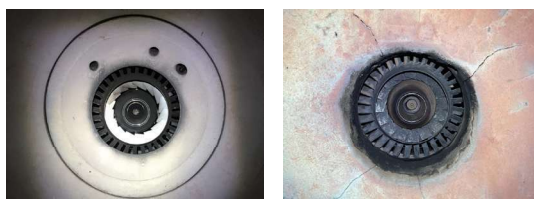
#### <誤った補修例>

就航船においてバーナー着火後に煤が発生するというトラブルにより、認定技師が訪船して状態を確認したところ、バーナーの耐火材が誤った補修方法にて修理されておりました。

出荷時

補修後

耐火材を厚く積層したことにより火炎が耐火材に接触し大量の煤が発生し、これにより「LETTER OF PROTEST」が発行されて本船はオフハイヤーとなりました。

補修を行う場合は作業の大小に関係なく装置メーカーと状況を共有し、注意点などを確認の上施工して頂くことを推奨致します。

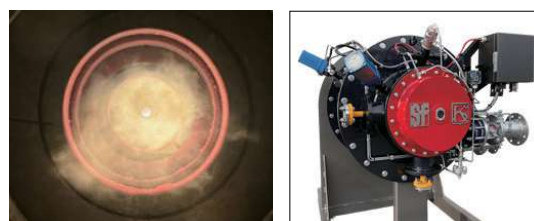
船用業界でも脱炭素化の動きが加速する中、弊社ではIGSのオプションとして販売してきた小型のIGG（TOP-UP IGG）に搭載されている熱循環バーナーを改良し、船用のバーナー専門メーカーである（株）サンフLEM社と共同で「アンモニア専焼バーナー ネクスモ（NEXAMO）」を開発しました。着火時以外はアンモニア 100% で燃焼可能で、現在の最大燃焼量は 150 Nm<sup>3</sup>/h（115 kg/h）となります。

アンモニア専焼の炎（左）と装置外観（右）
