# マリンエンジニア

No. 854

# I. Functionテストによる主機関燃料ポンプ固着トラブル

# Ⅱ．燃料油による主機関トラブル

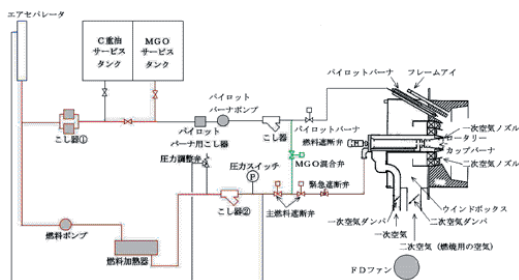
図2.5-2 FO系統図

ロータリーカップバーナ系統の圧力は、圧力調整弁により、0.3MPaとなるよう調整されていた。

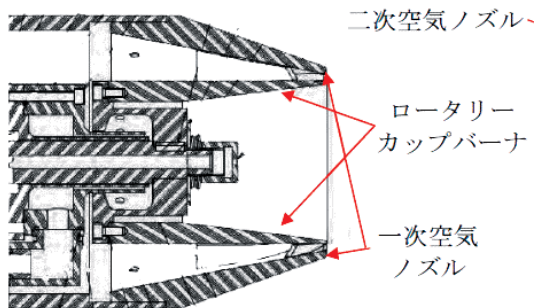
図2.5-3 ロータリーカップバーナ

本件燃焼装置には、バーナの火炎を検出するフレイムアイが装備されていて、燃焼状態において火炎を検出しなければ、燃料の供給を停止するようになっていた。

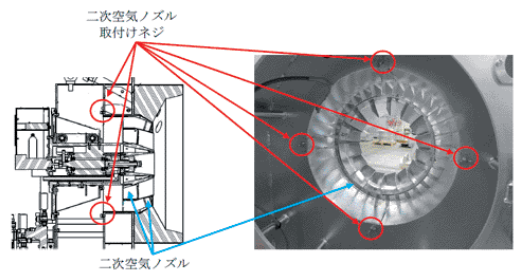
図2.5-5

本船は、二次空気ノズルが、ロータリーカップバーナ及び一次空気ノズルを覆うように、4か所をM6のネジ（外径約6mmのメートルネジ）で補助ボイラに固定されていた。(図2.5-5,写真2.5-4 参照)

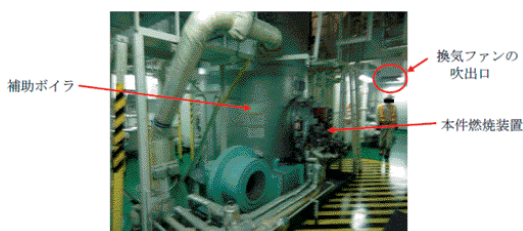
写真2.5－5 本件燃焼装置左舷側の換気ファンの吹出口

B社担当者の口述によれば、ドイツ連邦共和国ハンブルク港で本件燃焼装置の修理を行った際、本件燃焼装置左舷側の換気ファンの吹出口から外気が本件燃焼装置の周辺に吹き出していて寒く感じたので、修理作業中は同吹出口のダンパを閉めていた。

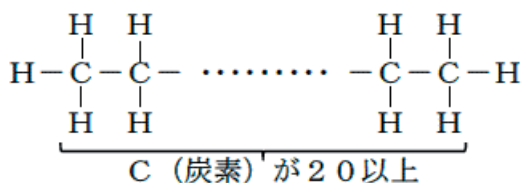
図2.9-1 パラフィンワックス組成略図

FO分析会社の回答書によれば、パラフィンワックスは、原油から精製され直鎖状炭化水素の中でも、一般的に炭素20以上が主成分のものをいい、低い温度になると析出してろう状となり、こし器等を目詰まりさせる。

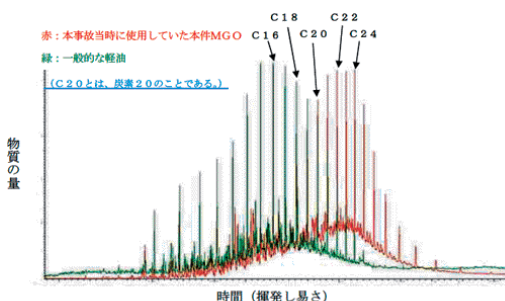
図2.9-2 GC-MS分析

当委員会は、本船から本事故当時に使っていた本件MGOの試料油を入手し、民間のFO分析会社に委託して、本件MGOのパラフィンワックスがどの程度含まれているかをみる曇り点、目詰まり点、流動点及びGC-MS分析の特殊分析並びに本件MGOに本船が保有していたワックス防止剤を加えた際の曇り点、目詰まり点及び流動点の分析を行った結果、表2.9及び図2.9-2のとおりであった。
