船内作業としてのピストン抜き作業を紹介します。

・ピストン抜きって何？

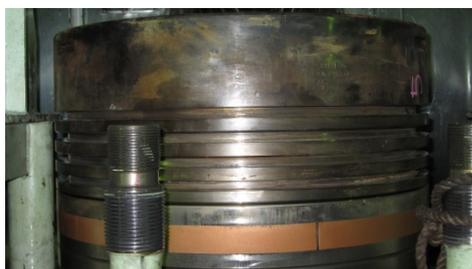
S80MC/MCE

シリンダーカバー

ピストン
ピストンリング

シリンダーライナー

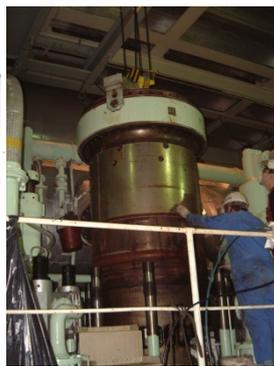
ピストン頂部（清掃後）

←シリンダーライナー

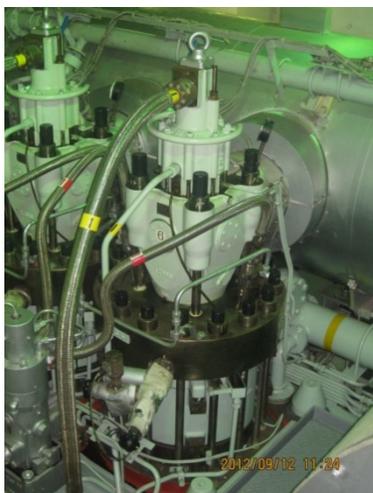
主機関上段（諸管系が接続されている）

1. 主機関の冷却水、潤滑油等の抜き出し後、主機関の上段に連結している諸管系の取り外しを行い、上部構造物であるシリンダーカバーを取り外す。

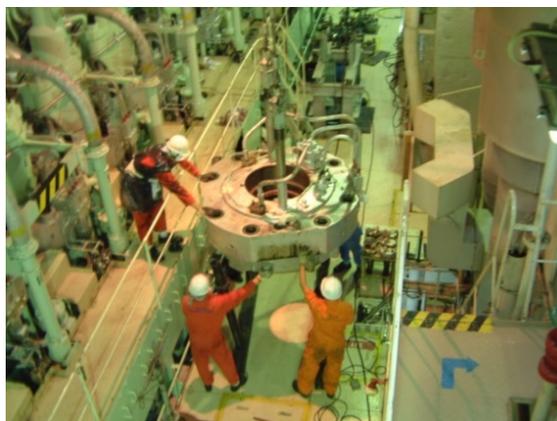
シリンダーカバーの取り外し

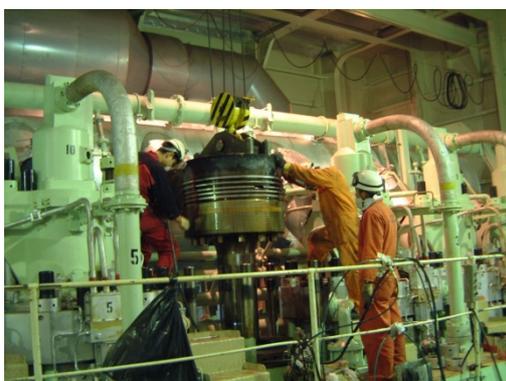
天井クレーンでピストンをシリンダーから抜き出す（ピストン抜き）

2. ピストンの下部接続部を取り外し、ピストンをシリンダーから抜き出す。

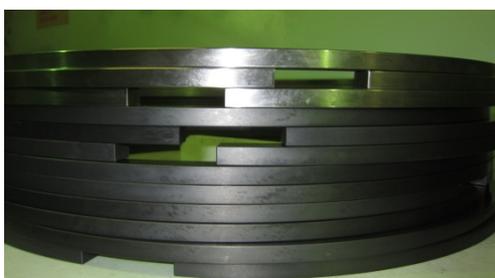
清掃後又は新品のピストンリング

3. 摺動部のピストンリング、シリンダーライナーの掃除、計測、記録（撮影）を行う。

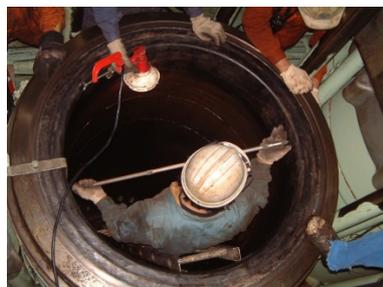
シリンダーライナー内径の計測

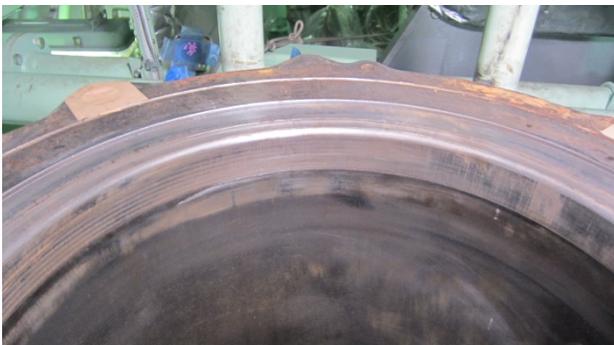
清掃後のシリンダーライナー上部付近

4. ピストン、シリンダーライナー、ピストン棒の貫通部分等の整備後、抜き出したピストンにピストンリングを装着し、シリンダー油を塗布してシリンダーに納める。

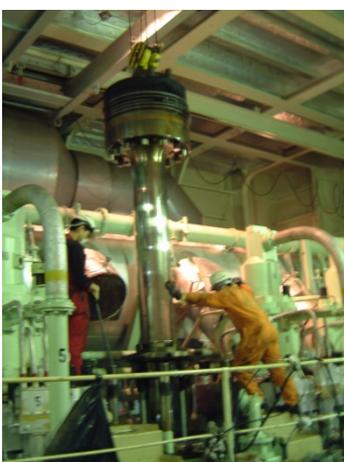
ピストンの挿入

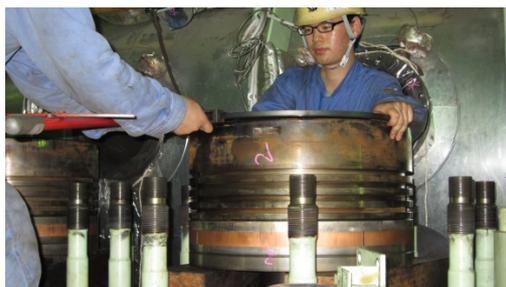
ピストンリングの挿入
